観測井戸の再設置について

【現場実験から把握する地下水の実流速(その3)】

2019年10月11日(金)

田岸 宏孝【(株)アサノ大成基礎エンジニアリング】

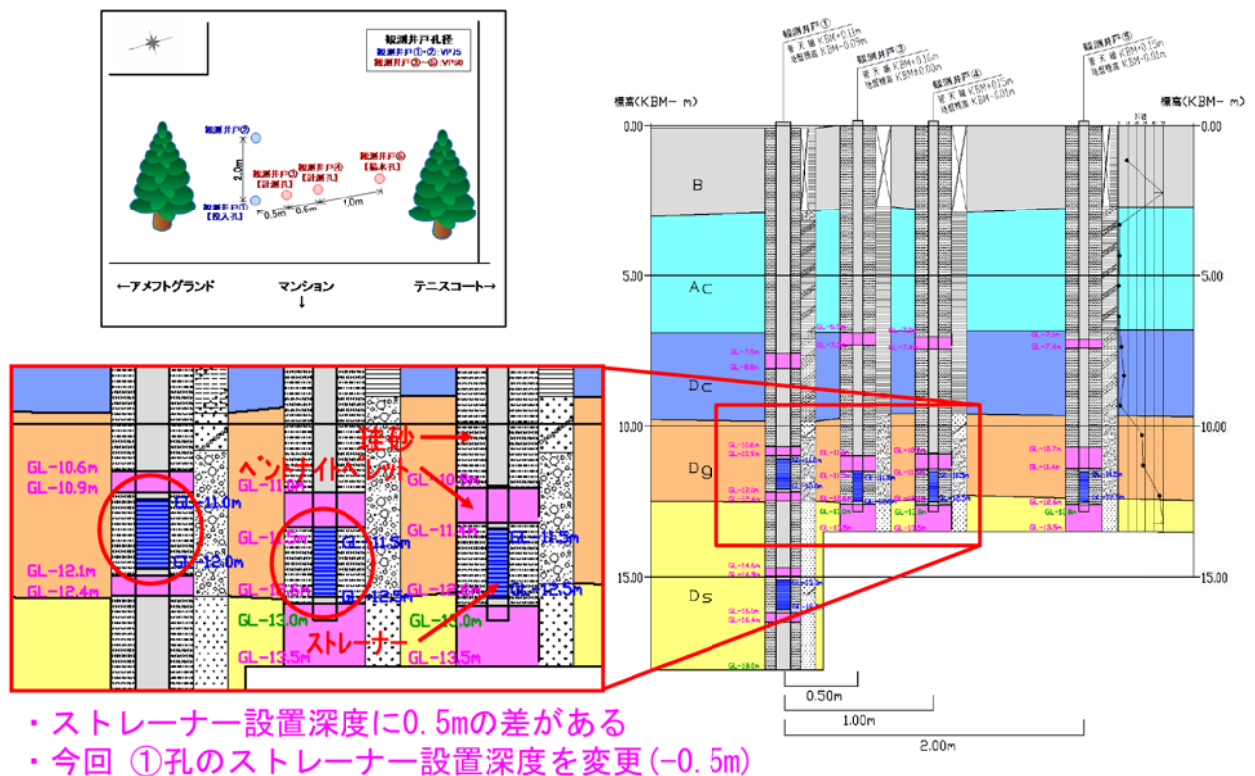
図3 観測井戸の構造図(昨年度)

- ・ ストレーナー設置深度に0.5mの差がある
- ・ 今回 ①孔のストレーナー設置深度を変更(-0.5m)

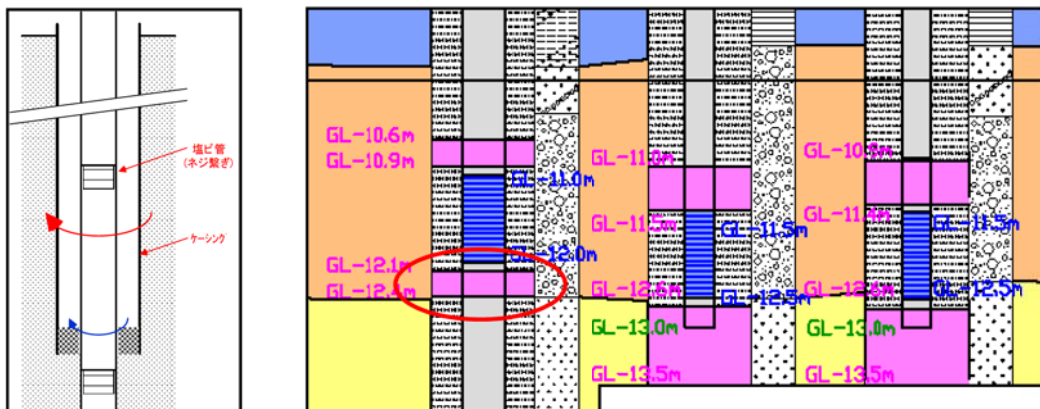
図5 観測井戸管材の残置の模式図(左)、ストレーナー再設置区間のベントナイトペレット(右)

- ①設置された観測井戸管材を破損させず確実に回収できること
 ⇒確実な削孔を実施するが、観測井戸管材の破損時や、共回りによる管材の残置が発生した場合でも回収できる準備を講じて現場を実施
- ②近接する観測井戸や試験地盤に影響を与えないこと
 ⇒近接する観測井戸の水位変化により削孔の影響を確認
- ③ストレーナー再設置区間のベントナイトペレットを確実に回収すること
 ⇒前回の掘削より大きい孔径で再削孔を実施

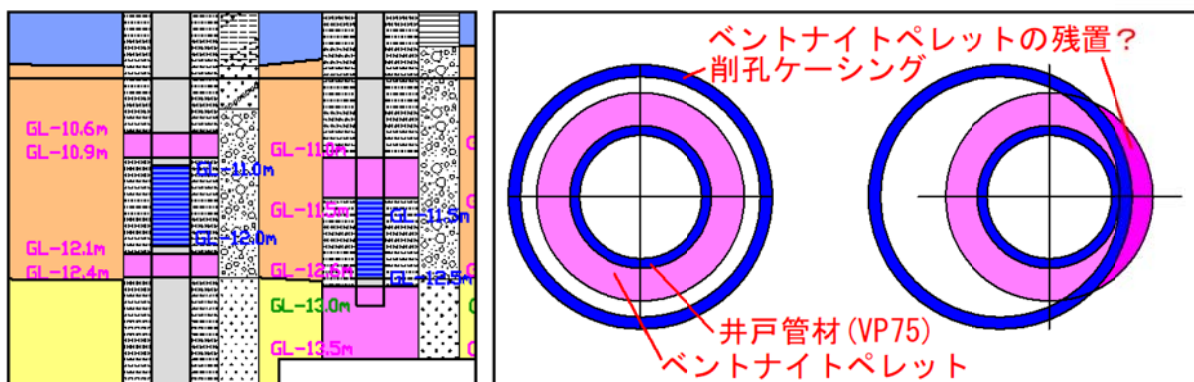
図10 ストレーナー再設置区間のベントナイトペレットの状況

- ・再設置した観測井戸の透水係数が1オーダー以上小さい
- ・ストレーナー再設置区間のベントナイトペレットの確実な回収を目的に前回の掘削径より大きい孔径で再削孔を実施したが、実際には削孔中心がズレてベントナイトペレットが残っている可能性も考えられる

- ・揚水洗浄の効果が弱かったためスワビングを実施
- ・表2に示すようにスワビングと揚水洗浄により、透水性が向上
- ・ベントナイトペレットの残置に伴うトレーサー試験への影響が懸念されたが、概ね本来の透水性まで回復

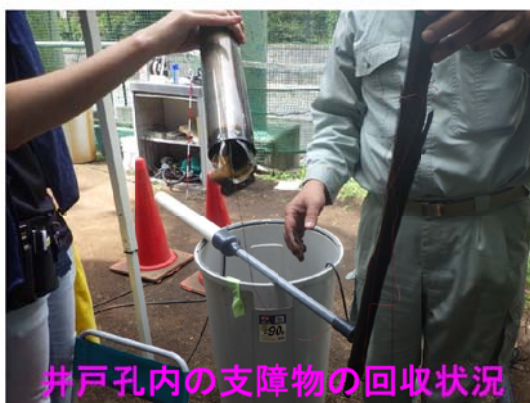
井戸孔内の支障物の回収状況

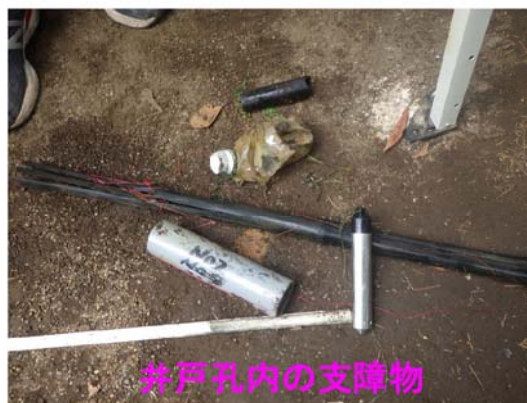
井戸孔内の支障物
