国際廃炉研究開発機構(IRID)における 1F廃炉技術開発の状況

令和元年10月28日

国際廃炉研究開発機構 (IRID)
奥住直明

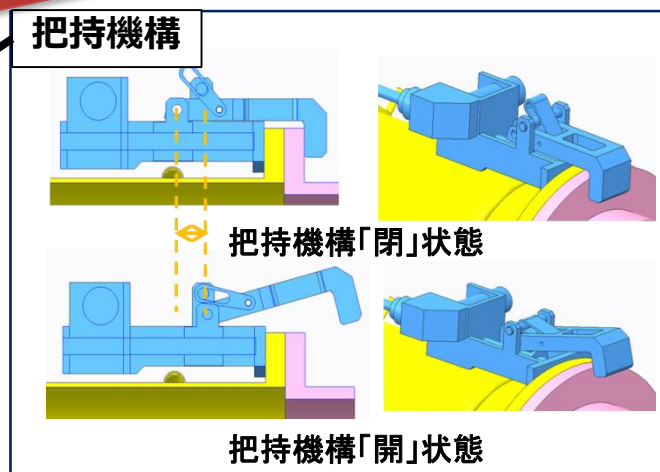
接続構造体外観

■ 格納容器への接続構造体

- ✓ 遠隔で既存のペネフランジに接近・取りつく機能
- ✓ 把持機構の耐震性
- ✓ 閉じ込め機能
- ✓ アーム通過性の維持

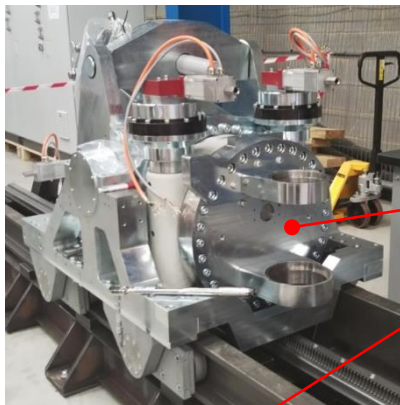
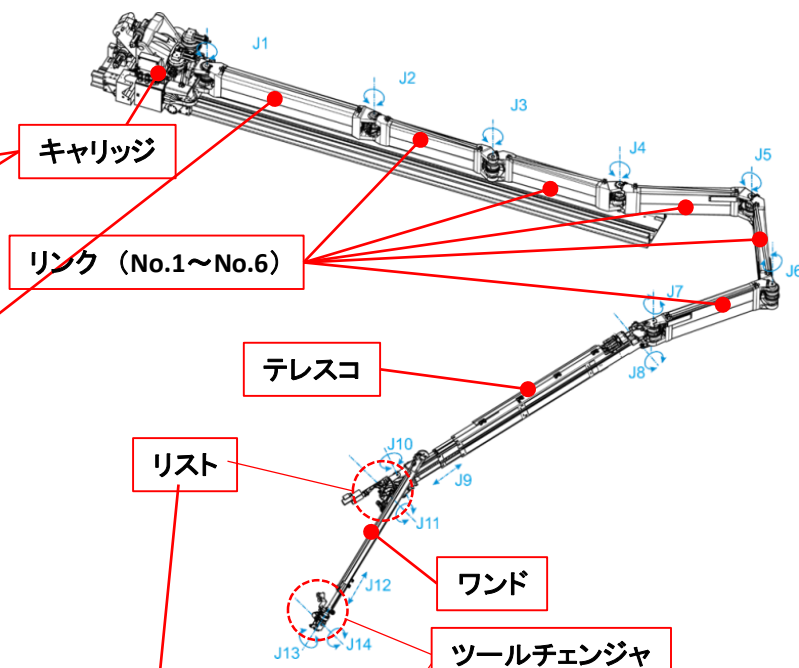
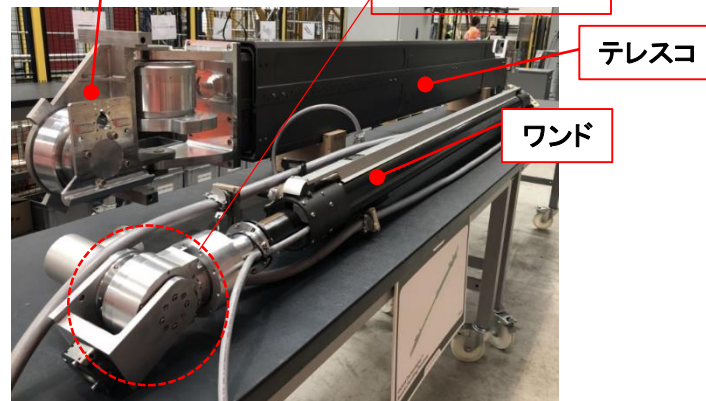
アームの製作と組立ての様子

キャリッジにリンク (No.1)を搭載

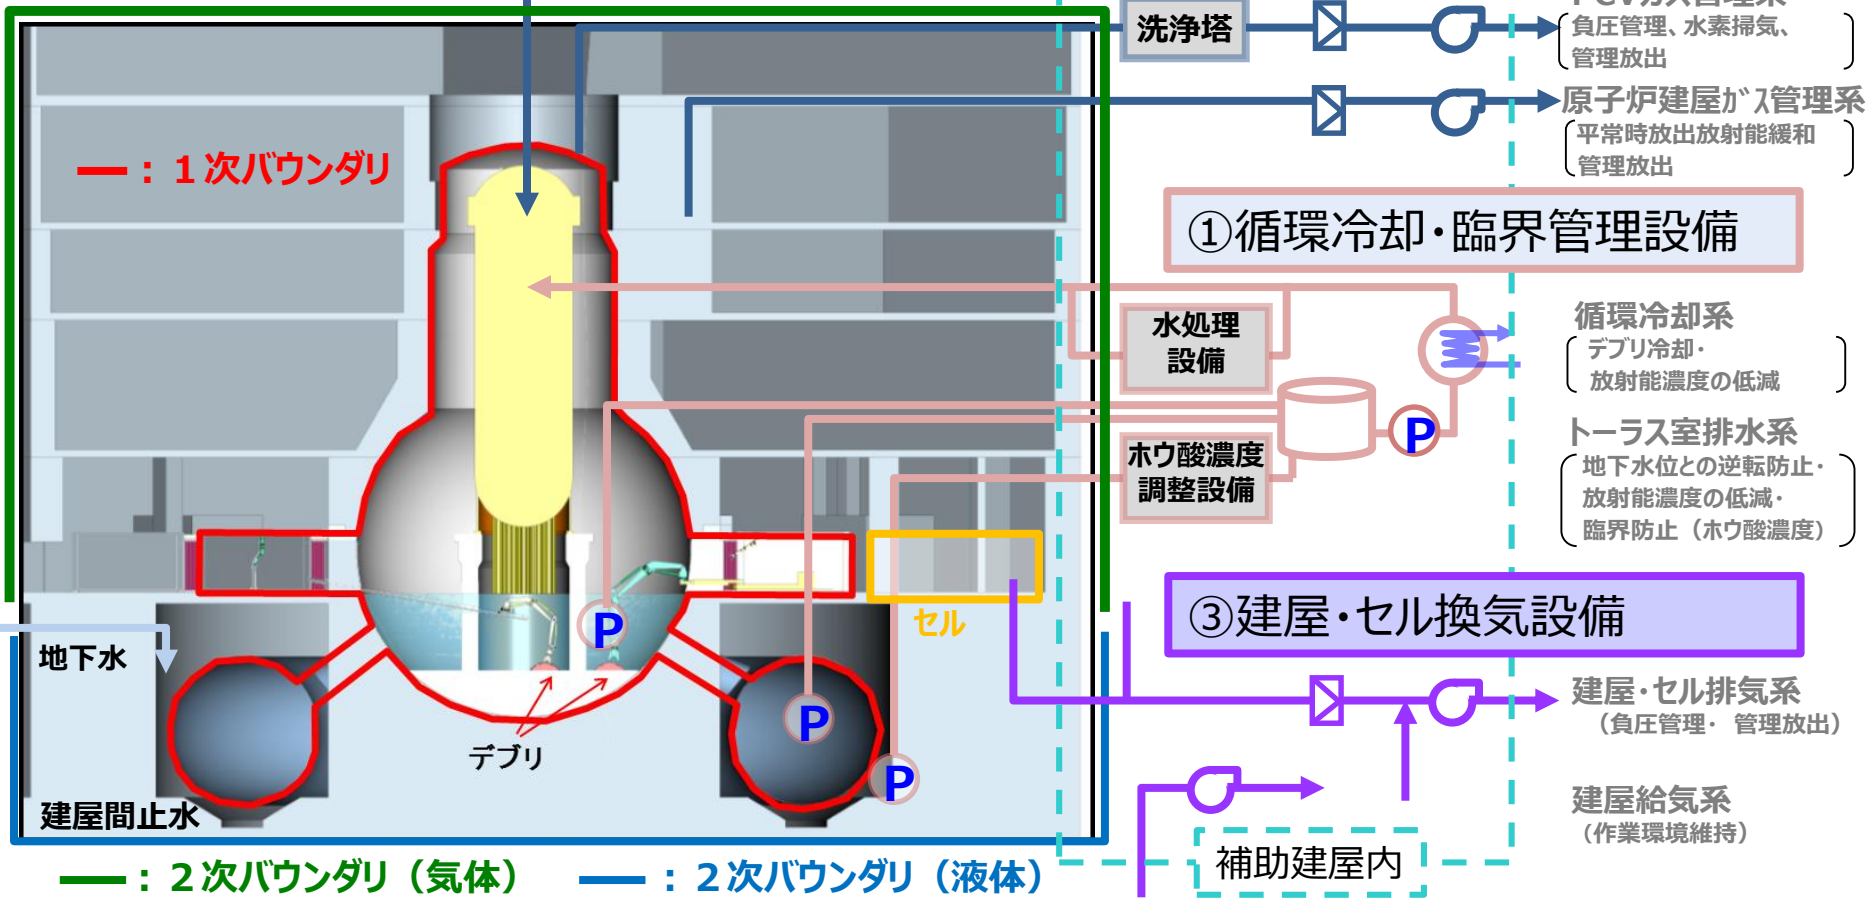
デブリ取り出し時の安全確保

1. 冷却
2. 閉じ込め（負圧，トーラス室水位制御）
3. 不活性化（火災・爆発防護）
4. 未臨界
