観測井戸の再設置について

【現場実験から把握する地下水の実流速(その3)】

2019年10月11日(金)

田岸 宏孝【(株)アサノ大成基礎エンジニアリング】

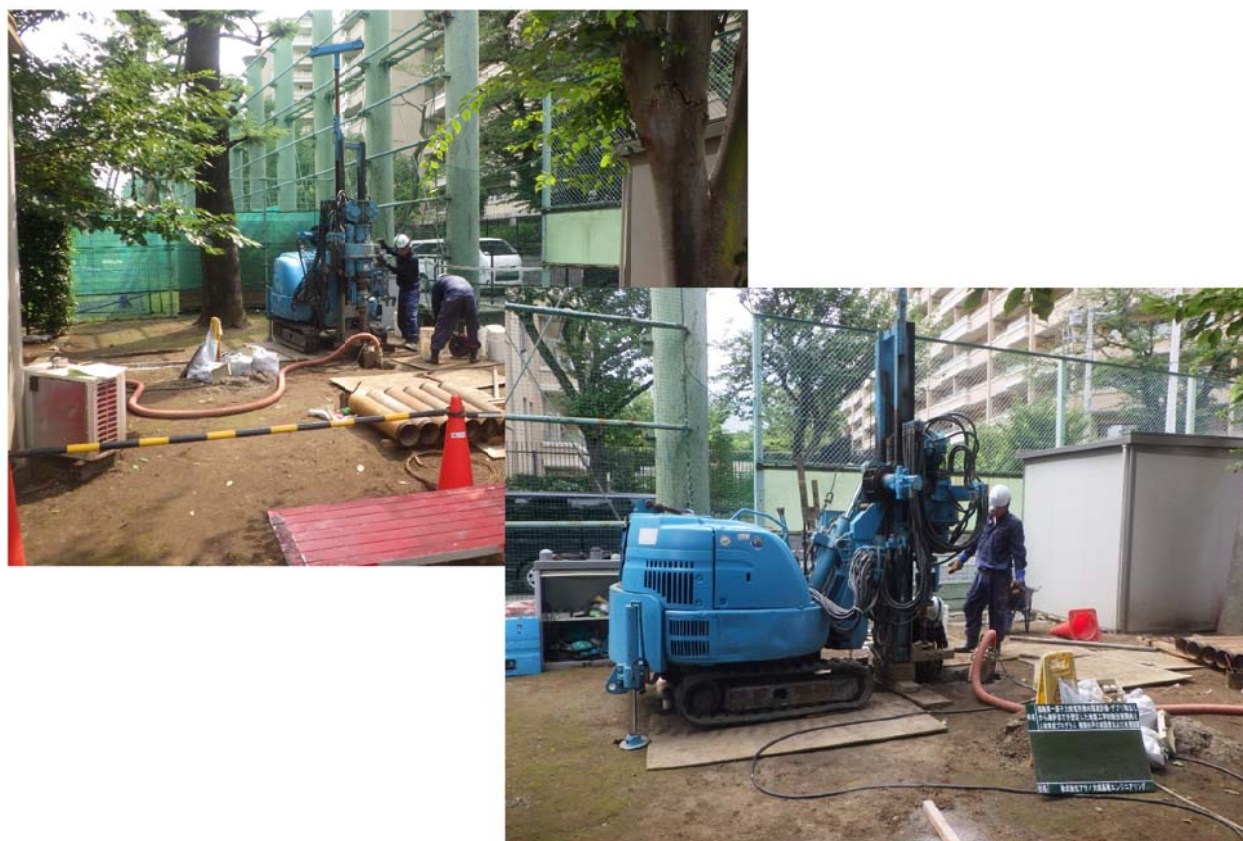
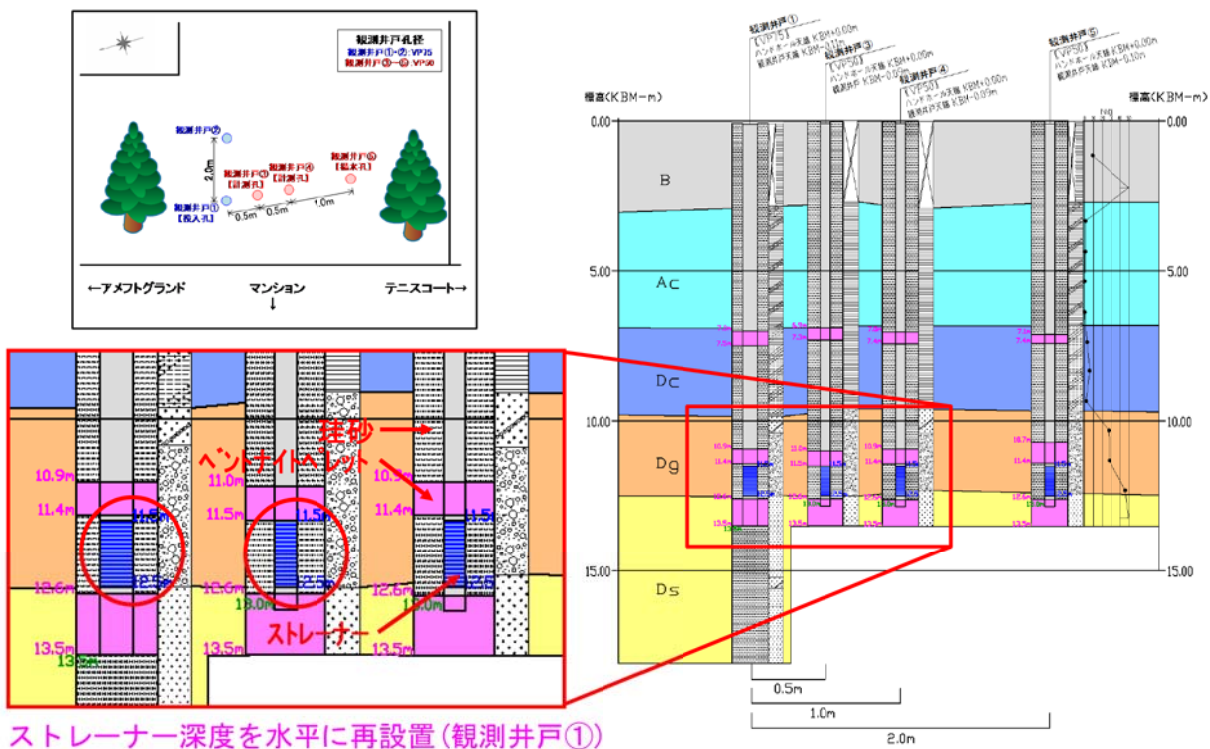
図7 再設置した観測井戸の構造図(今年度)

- ・再設置した観測井戸の透水係数が1オーダー以上小さい
- ・ストレーナー再設置区間のベントナイトペレットの確実な回収を目的に前回の掘削径より大きい孔径で再削孔を実施したが、実際には削孔中心がズレてベントナイトペレットが残っている可能性も考えられる

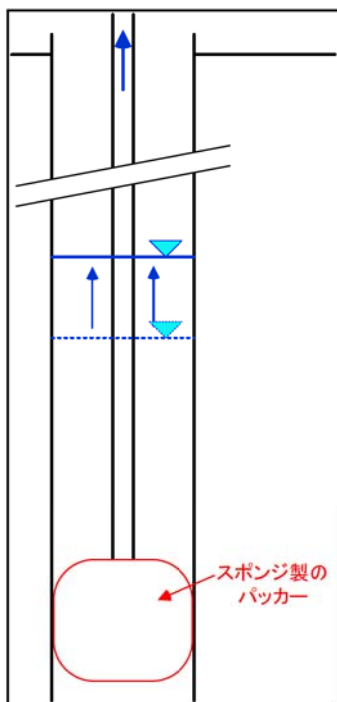
図11 スワビングの概念図

- ・揚水洗浄の効果が弱かったためスワビングを実施
- ・表2に示すようにスワビングと揚水洗浄により、透水性が向上
- ・ベントナイトペレットの残置に伴うトレーサー試験への影響が懸念されたが、概ね本来の透水性まで回復
